Institut für angewandte
Gewässerökologie GmbH

Seddiner Seenkette

Restauration der Seddiner Seenkette

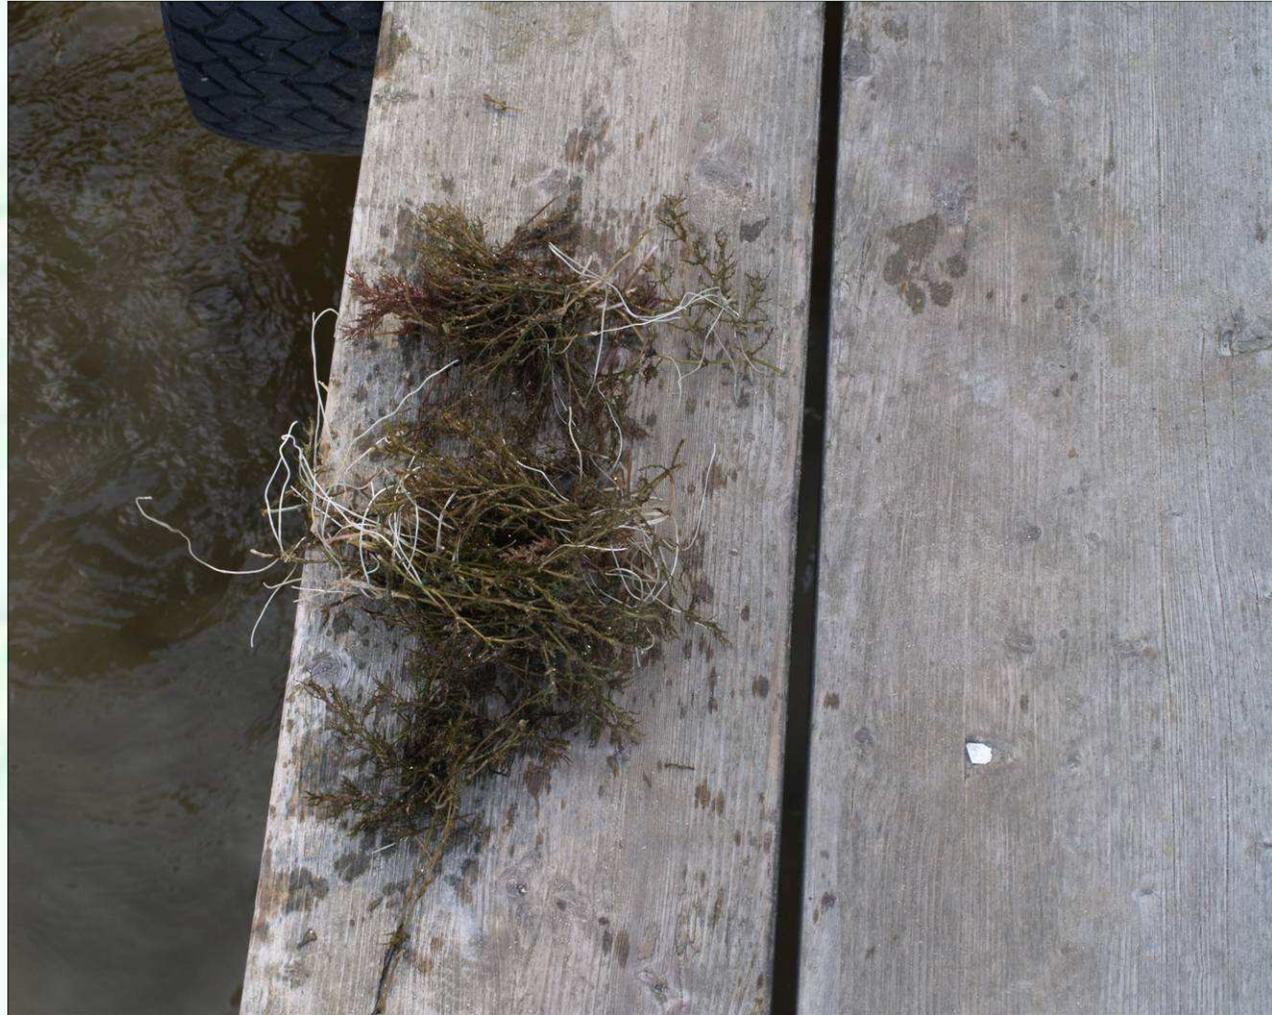
2007 - Beginnende
Besiedlung des
Großer Seddiner
Sees mit submersen
Makrophyten

→ *Najas marina* am Südufer des Hauptbeckens

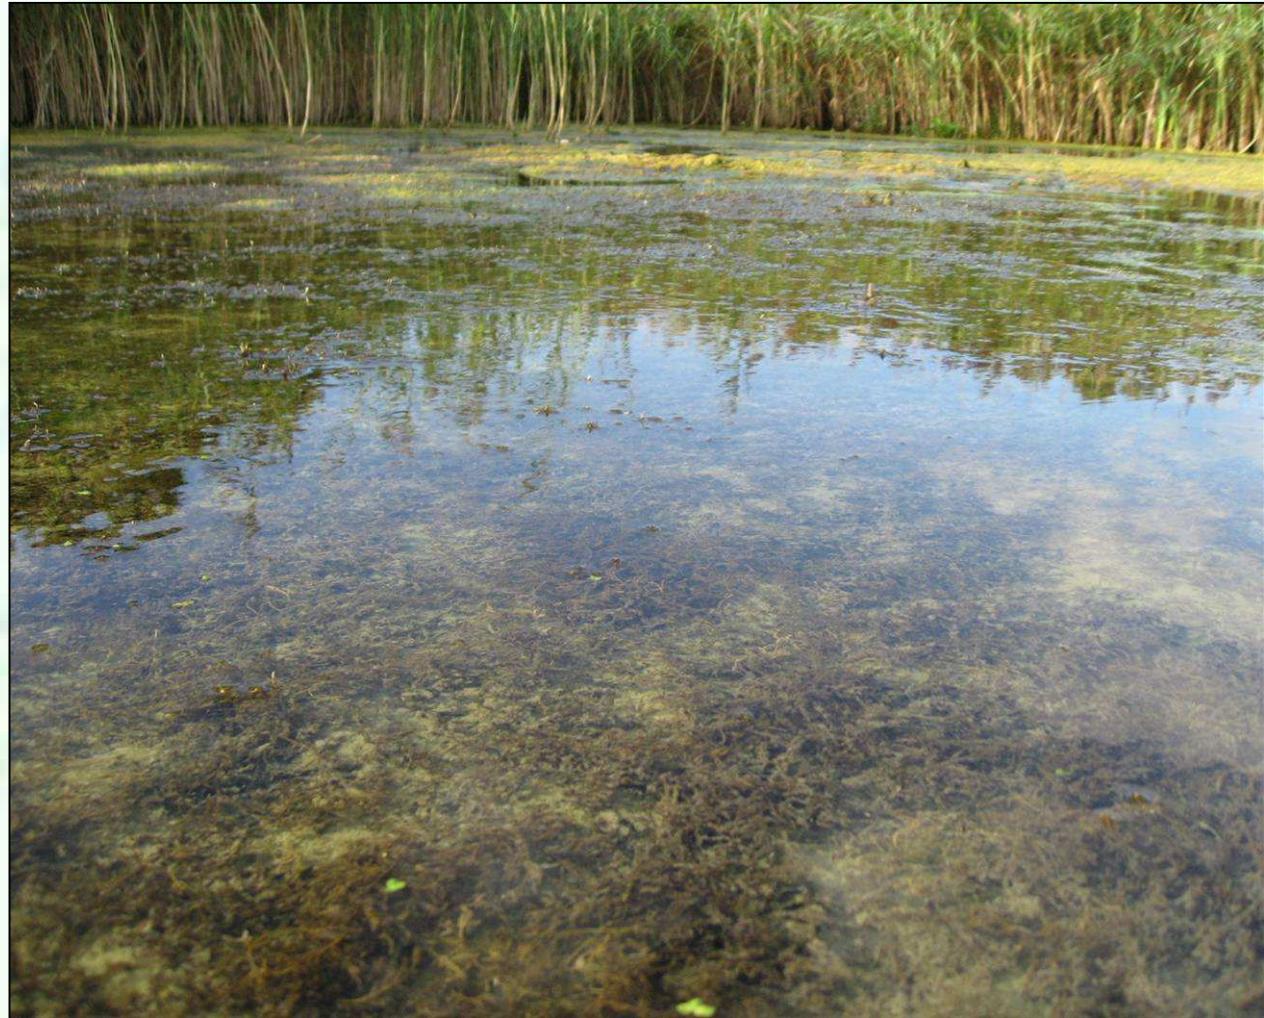
2007 - Beginnende
Besiedlung des
Großer Seddiner
Sees mit submersen
Makrophyten

→ Characeen-Rasen am Südufer v. d. GW-Einleitung

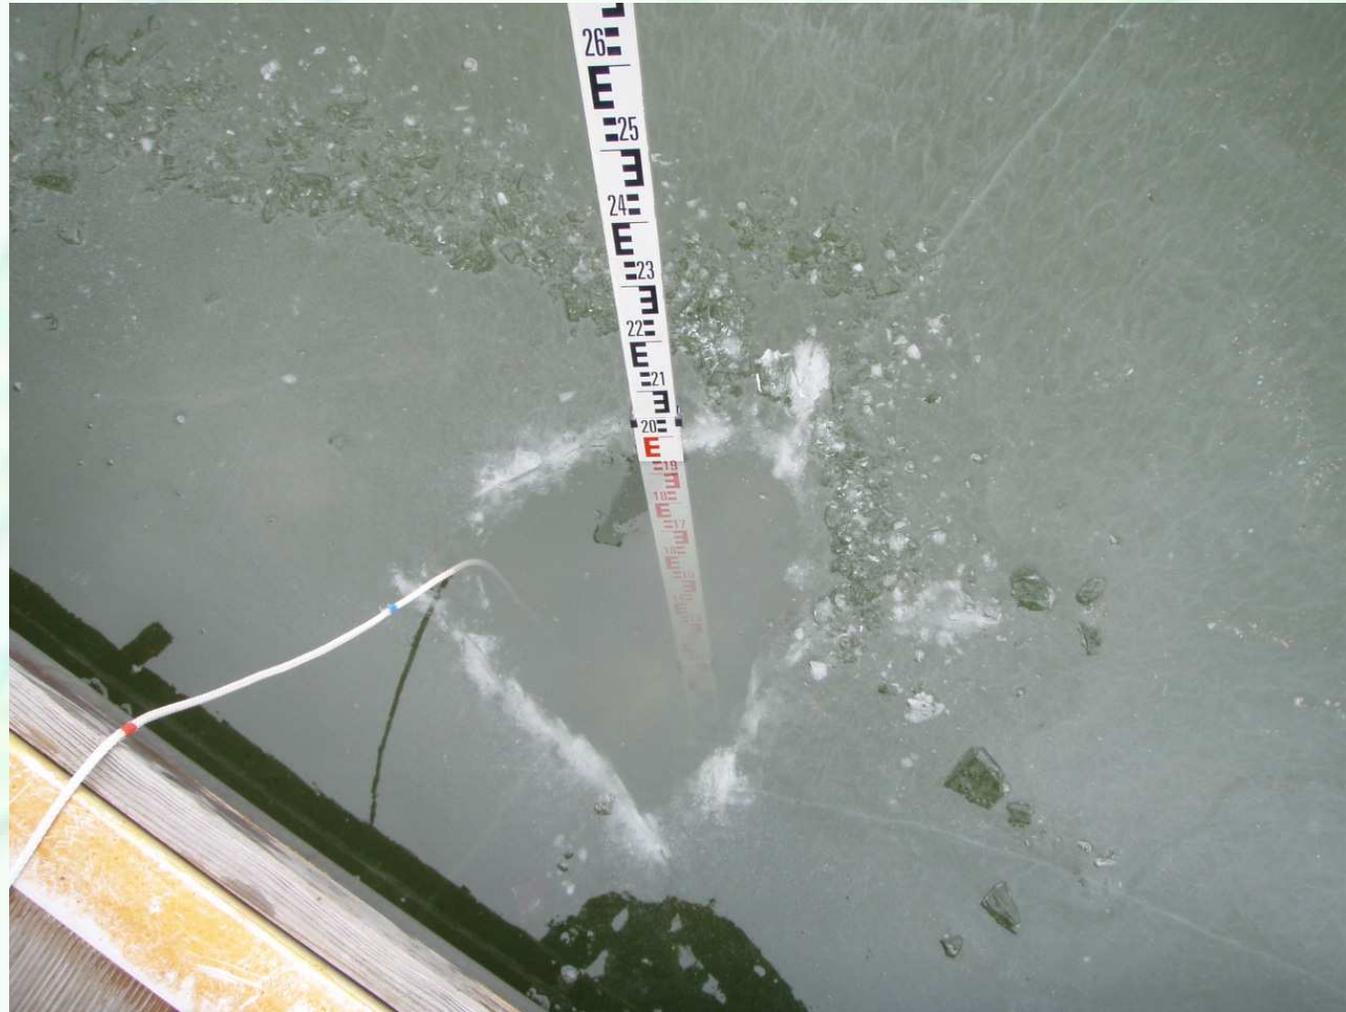
Sichttiefe März 2009: 2,20 m

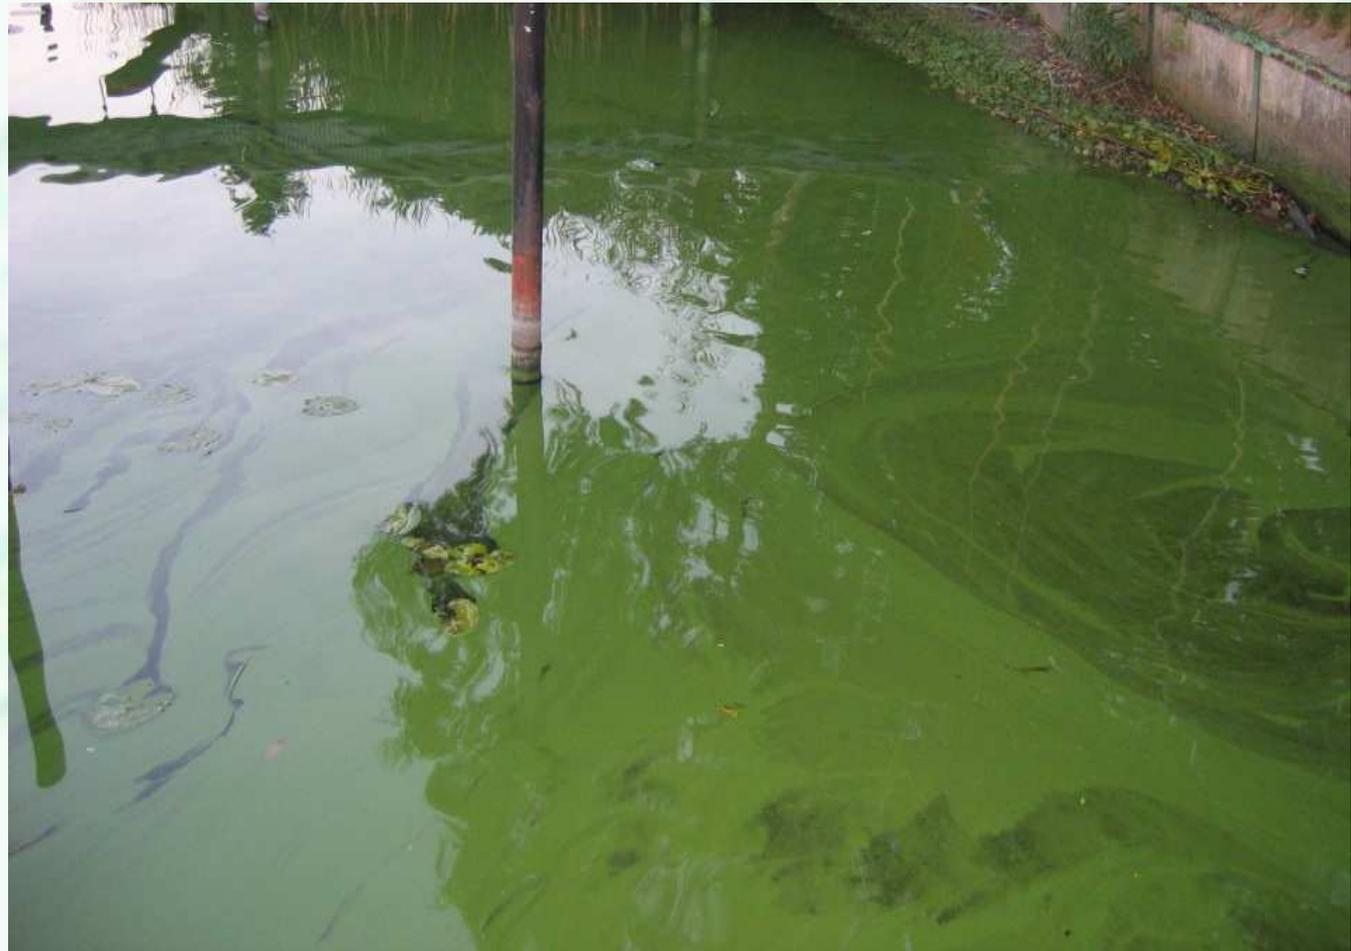
**Blualgenblüte
Kähnsdorfer See (Juli 2006)
vor der
Restaurationsmaßnahme**

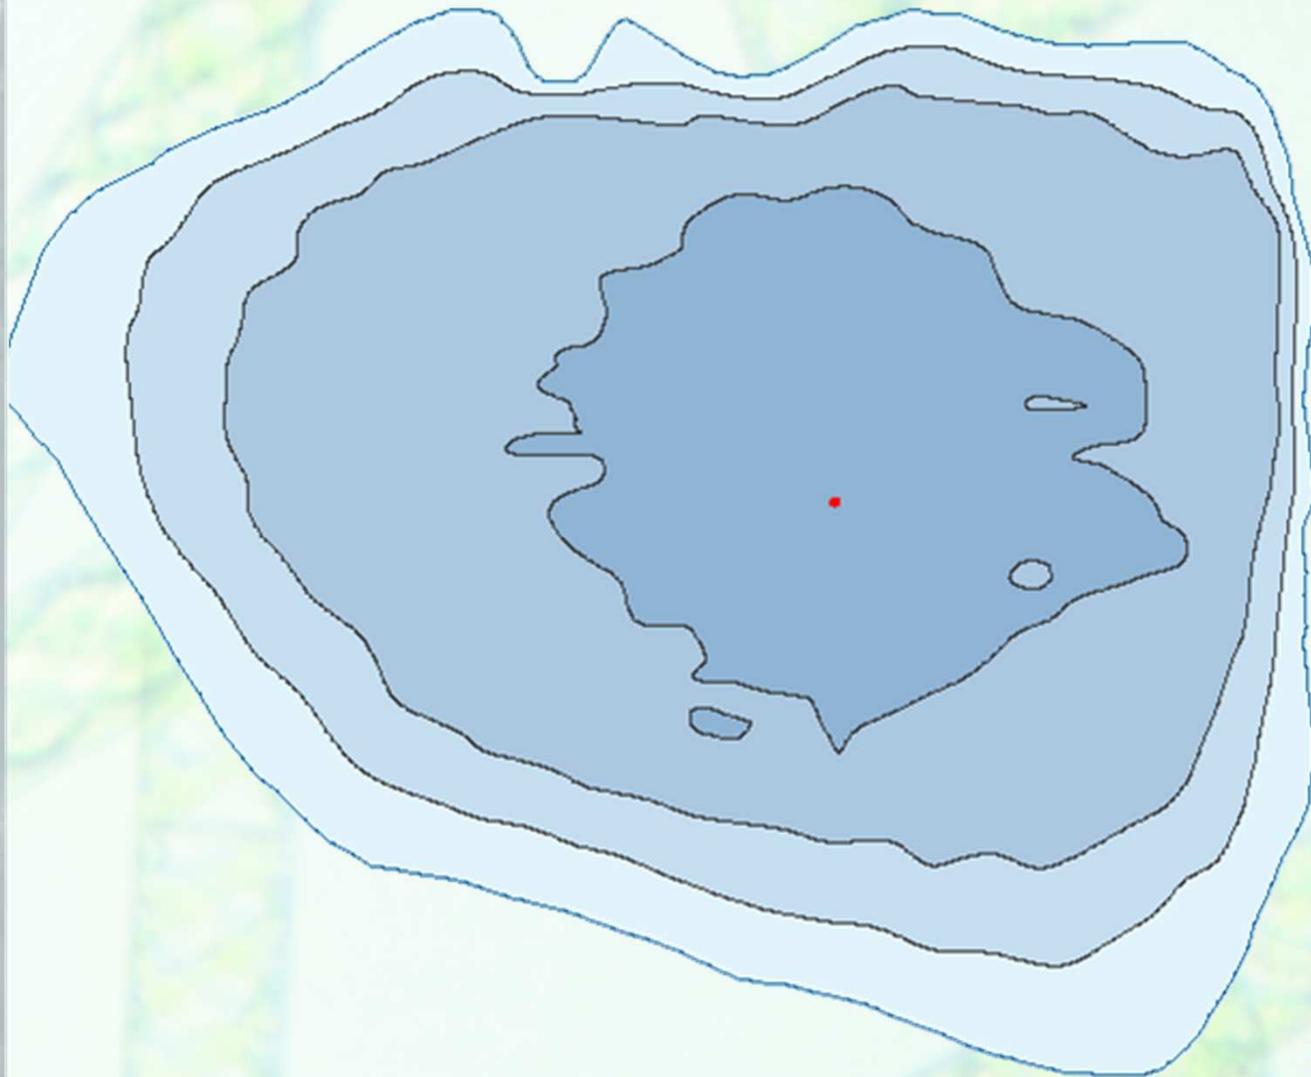
Tiefenlinienplan
Kähnsdorfer See
2006

Fläche: 26 ha

max. Tiefe: 1,80

Volumen: 380.000 m³

Nutzung: ehemaliges
Karpfenintensivgewässer

→ hypertropher,
polymiktischer Flachsee

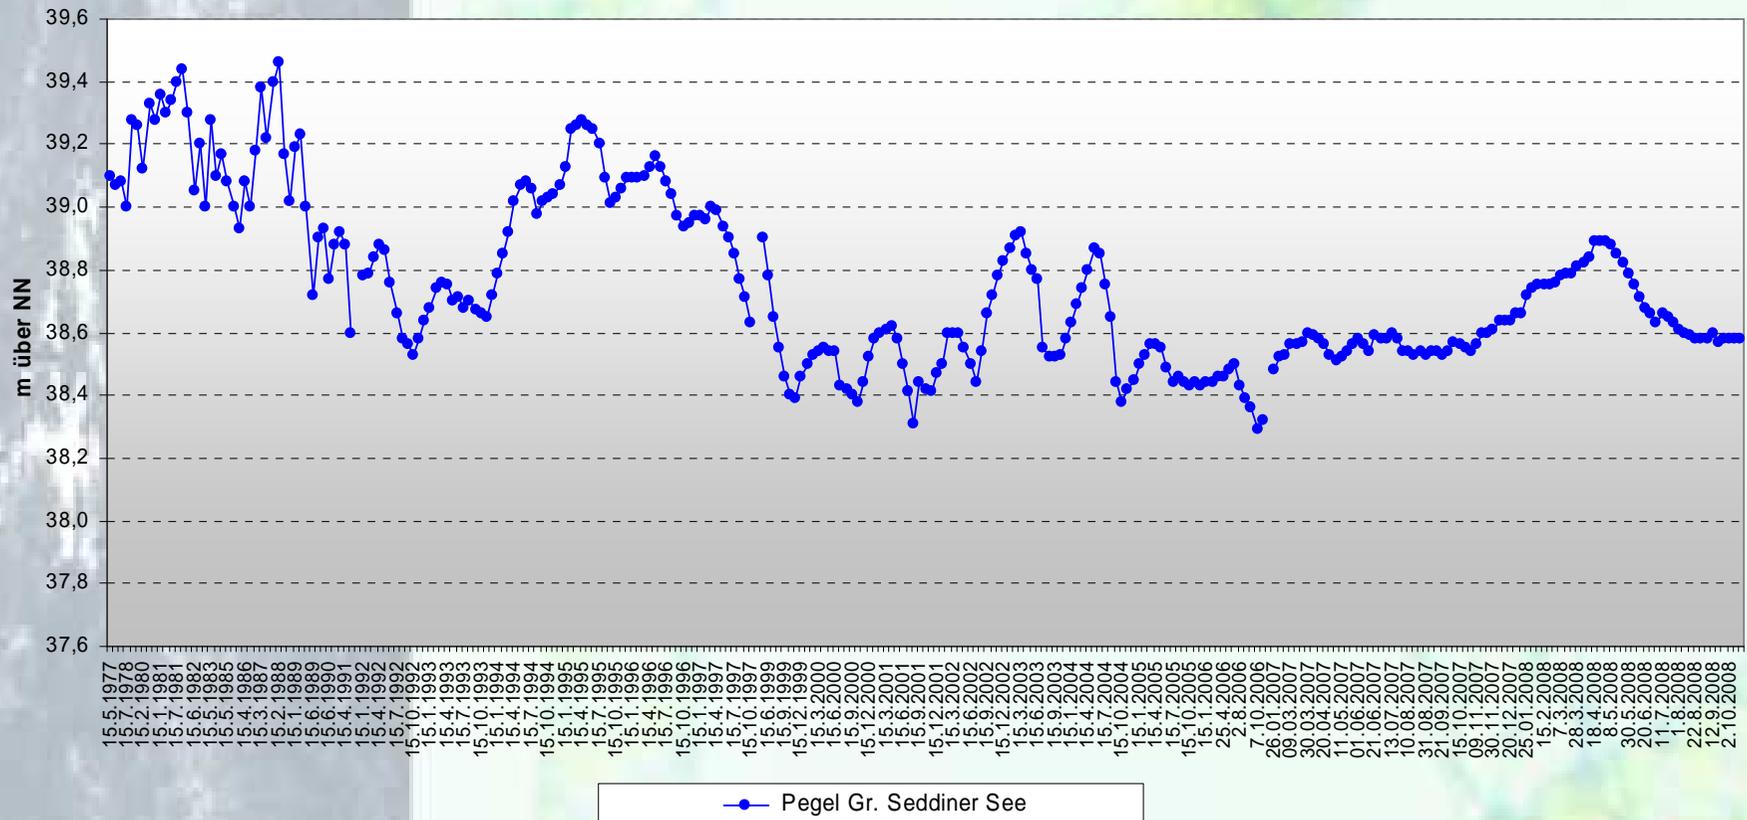
Seepegel Gr. Seddiner See 1977 - 2008

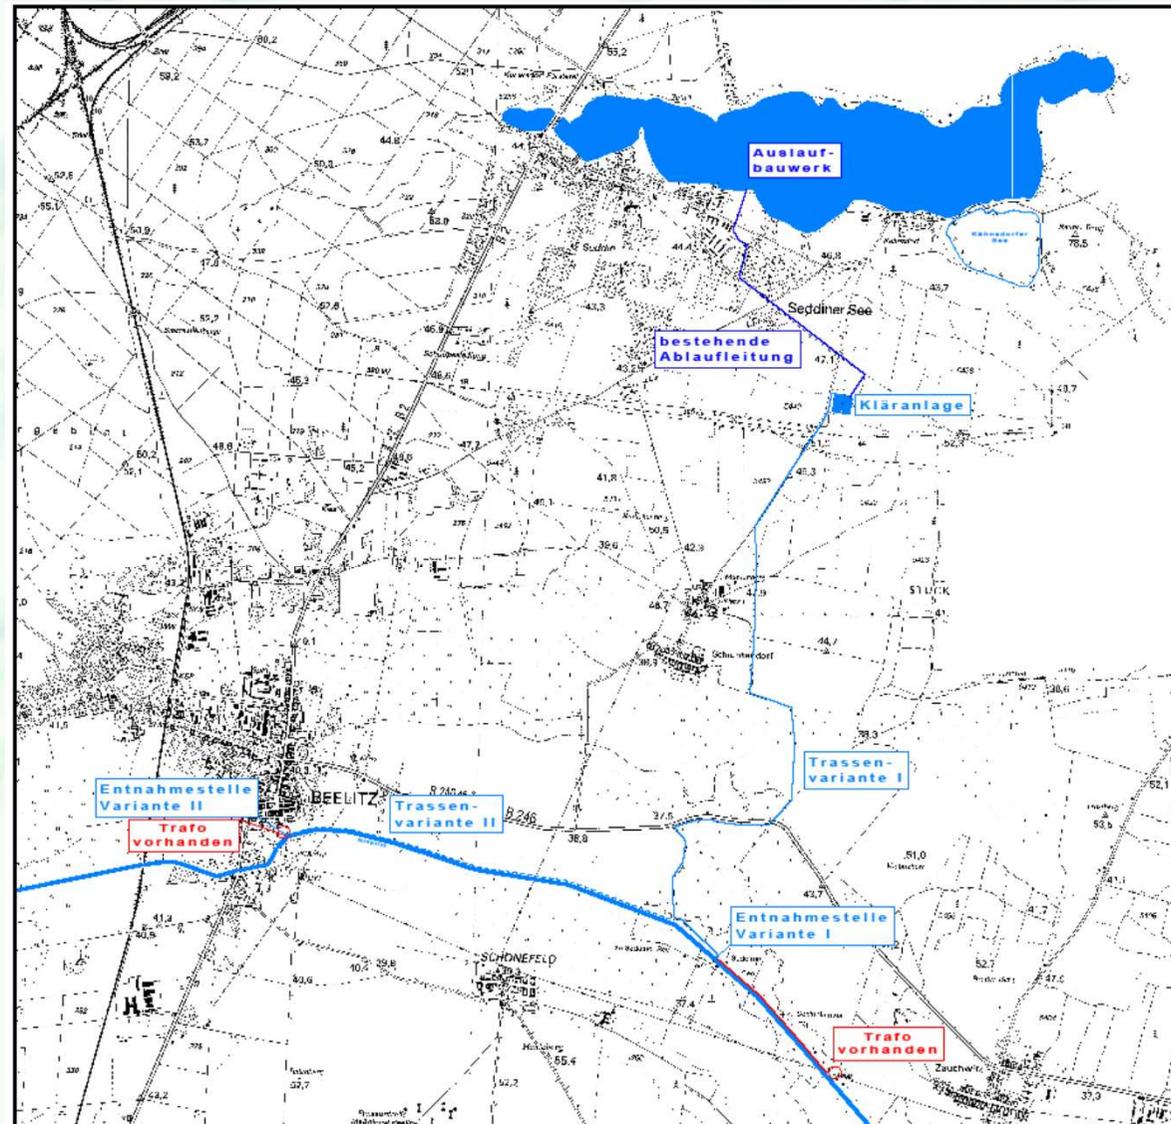
Übersichtsplan
einer möglichen
Seewasserüberleitung

Trafostandorte nach
Auskunft e.on/ e-dis

mögliche Kabel- und
Leitungstrassen

Varianten zur Vorberei-
tung der Liegenschafts-
prüfung

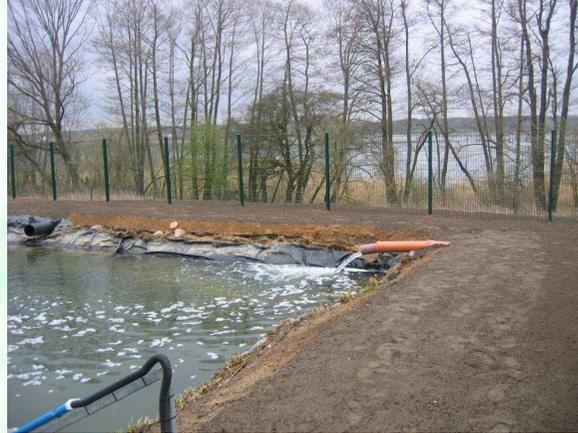
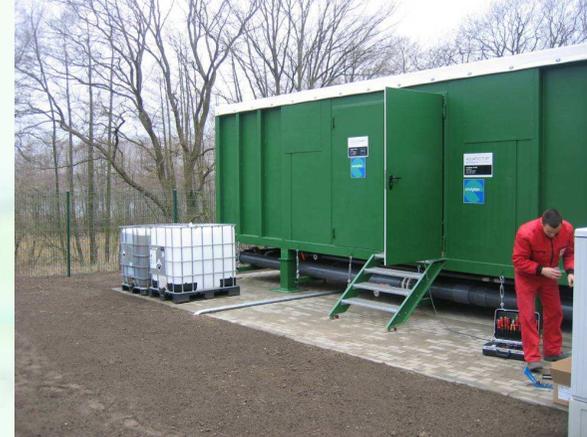
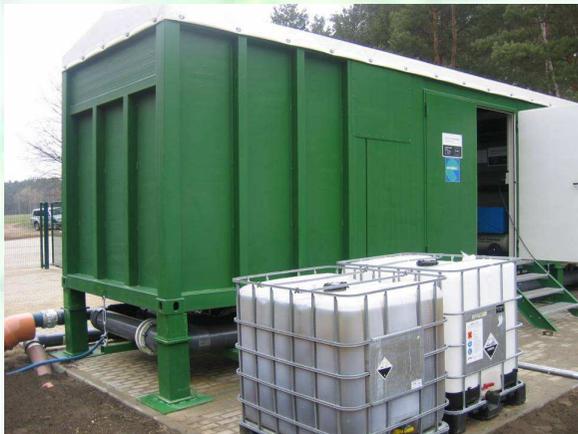
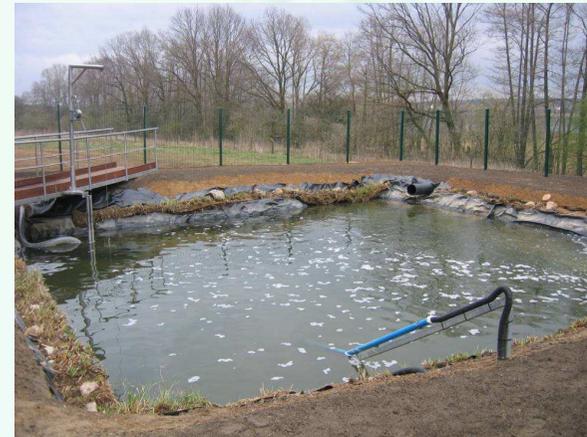
Pelicon-Anlage am Großen Seddiner See seit 2004 (>800.000 m³)

Entphosphatisierungsleistung: 1800 m³/d

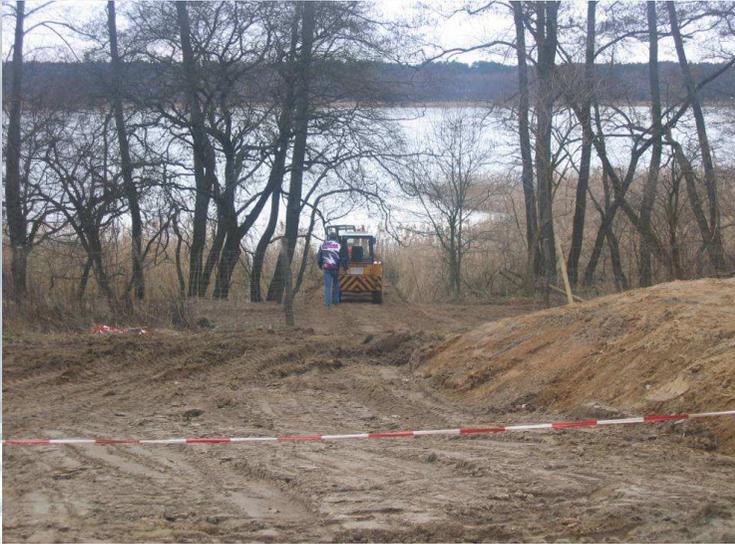
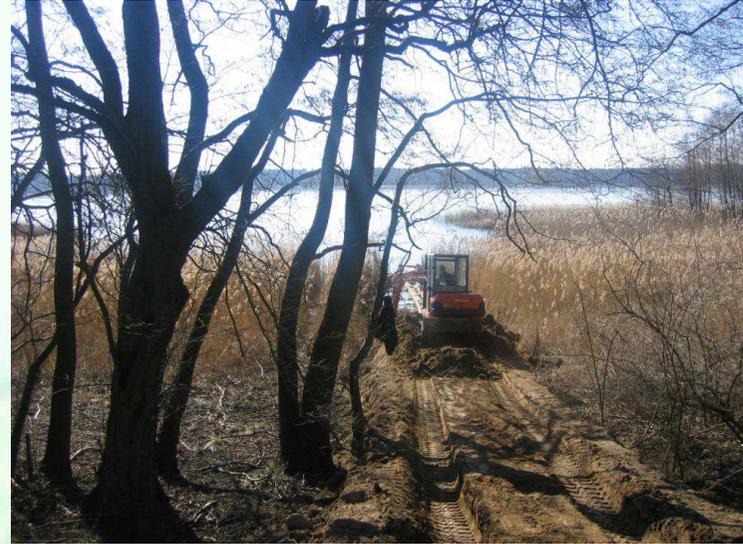
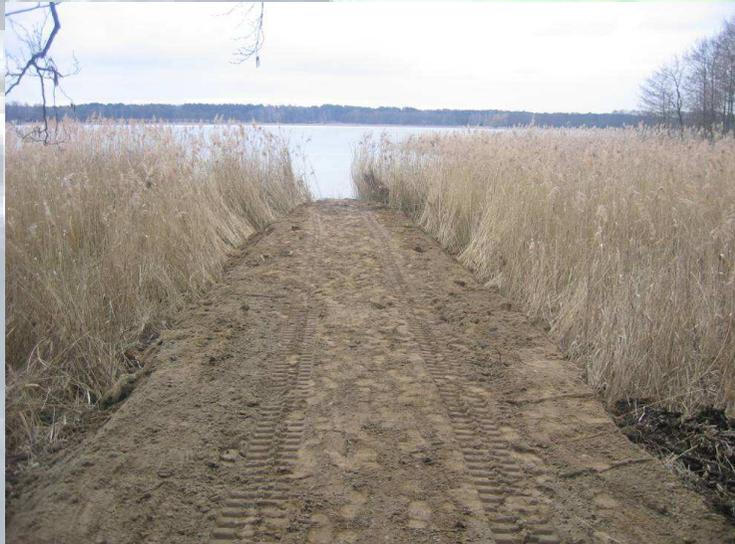
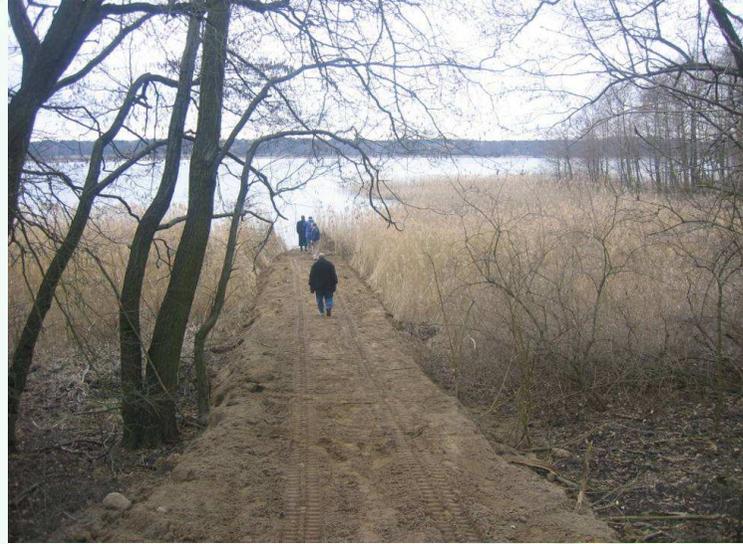
Anlage Sanddamm und Rohrleitung in 2003

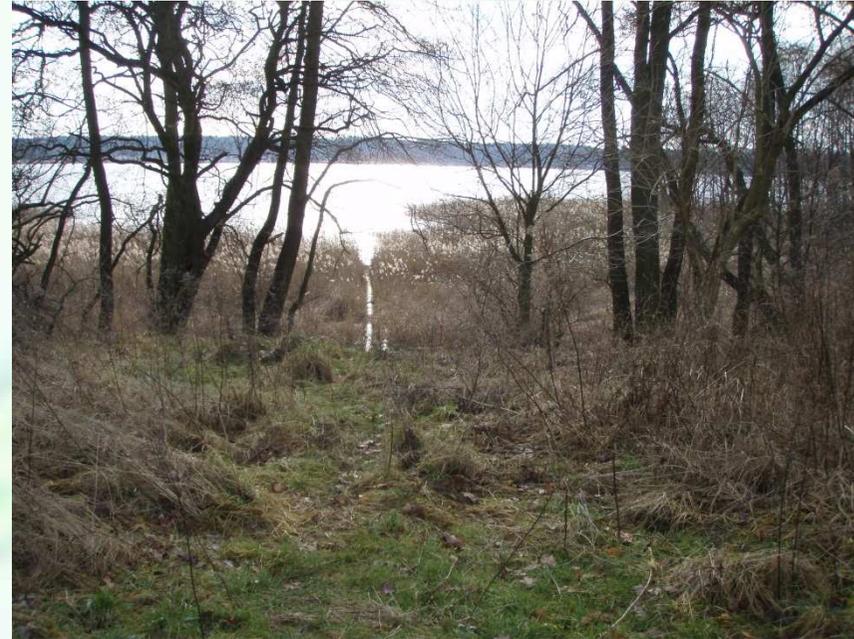
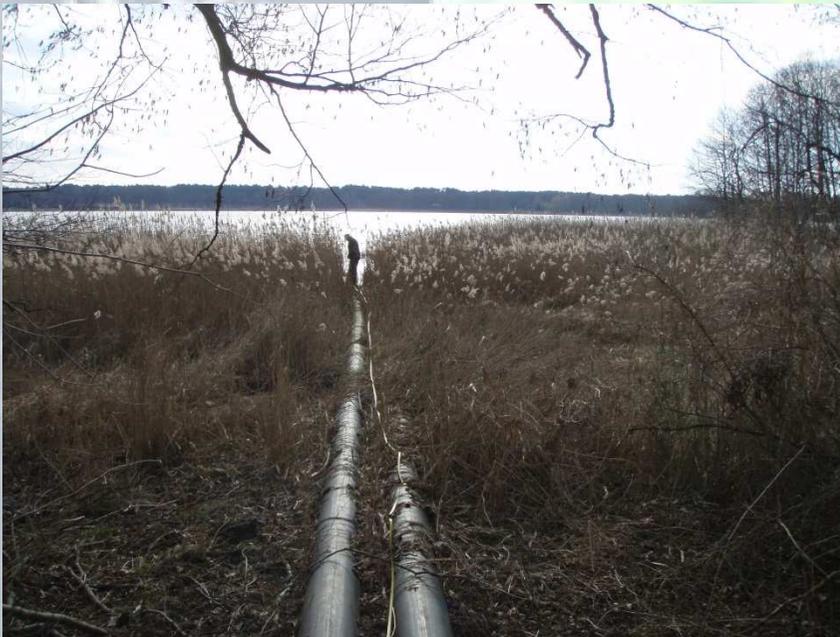
Rohrleitung Zustand 2008
